UNIVERSIDAD AUTÓNOMA DE SINALOA

ESCUELA DE INGENIERÍA MAZATLÁN

**“Obtención de parámetros no lineales y
determinación de ecuaciones simplificadas para
determinar la falla a compresión en mampostería
de ladrillo”**

T E S I S

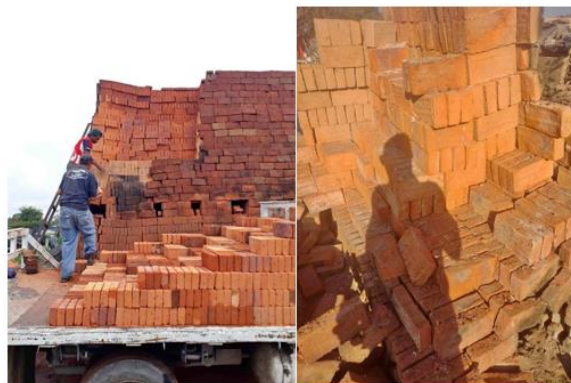
Figura 1.1 Muestras de ladrillos fabricados y en venta²

8. Cocción: Se realiza en hornos de túnel de hasta 120 m de longitud donde la temperatura de cocción oscila entre 900°C y 1000°C.
9. Almacenaje: Antes del embalaje, se procede a la formación de paquetes sobre pallets, lo cual permitirá facilitar su transporte (Figura 1.1) con carretillas.¹

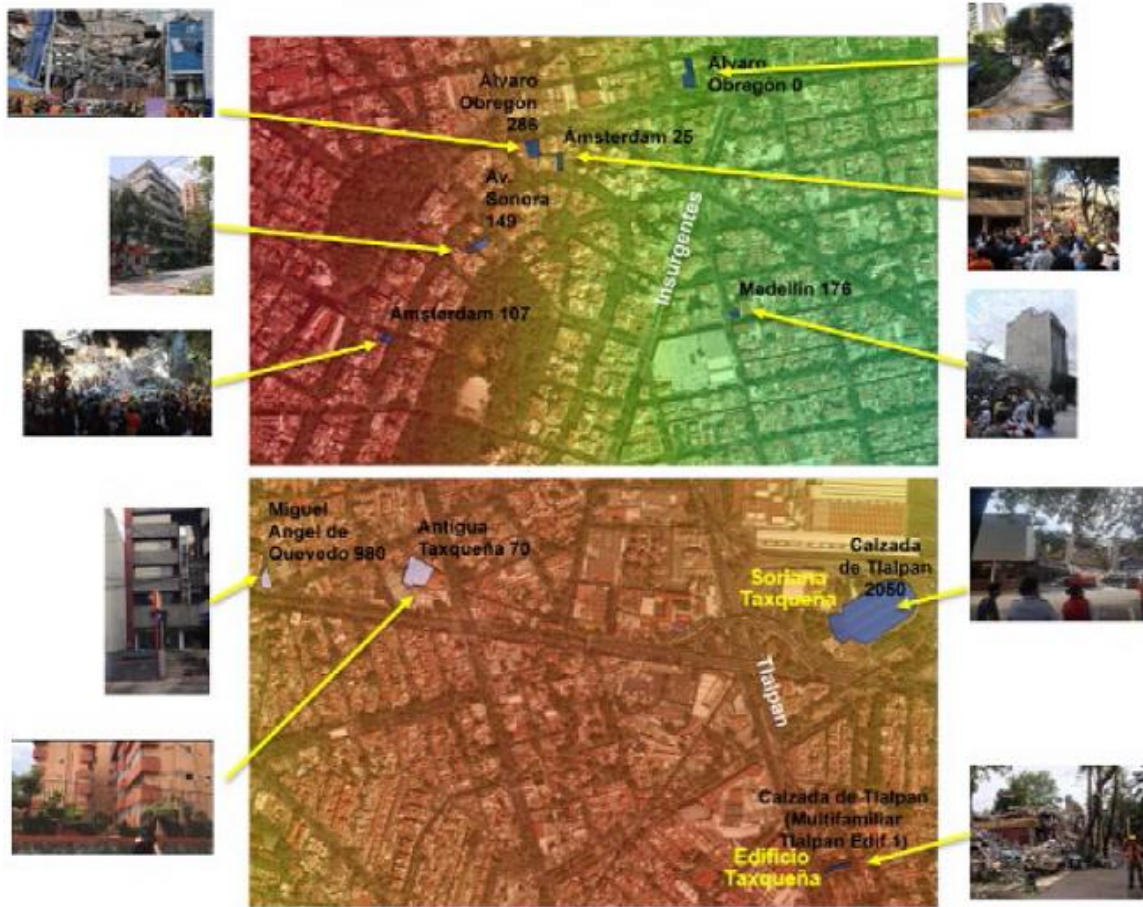
Figura 1.3 Datos de imágenes, testimonios y referencias geográficas de los daños. Buendía y Reynoso (2019)⁵

La base de datos que contiene la evidencia de los daños registrados se vinculó a un archivo vectorial de polígonos que representan la lotificación de cada edificación. Con ello se logró obtener de manera exacta su ubicación geográfica, lo cual es muy importante ya que uno de los análisis consistió en relacionar los datos del suelo, la dinámica de las estructuras y el tipo de daño (Figura 1.3).⁵

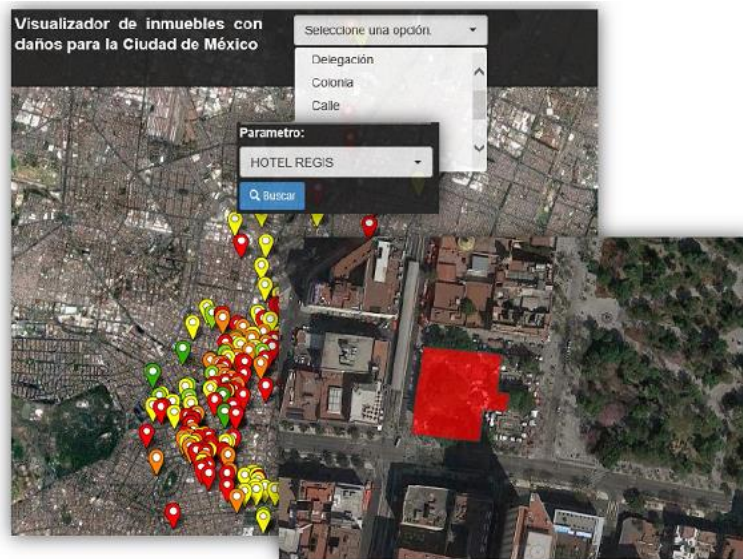
Figura 1.5 Herramienta de búsqueda de edificaciones dañadas, la consulta se realiza mediante los diferentes parámetros o atributos que identifican al inmueble. Buendía y Reynoso (2019)⁷

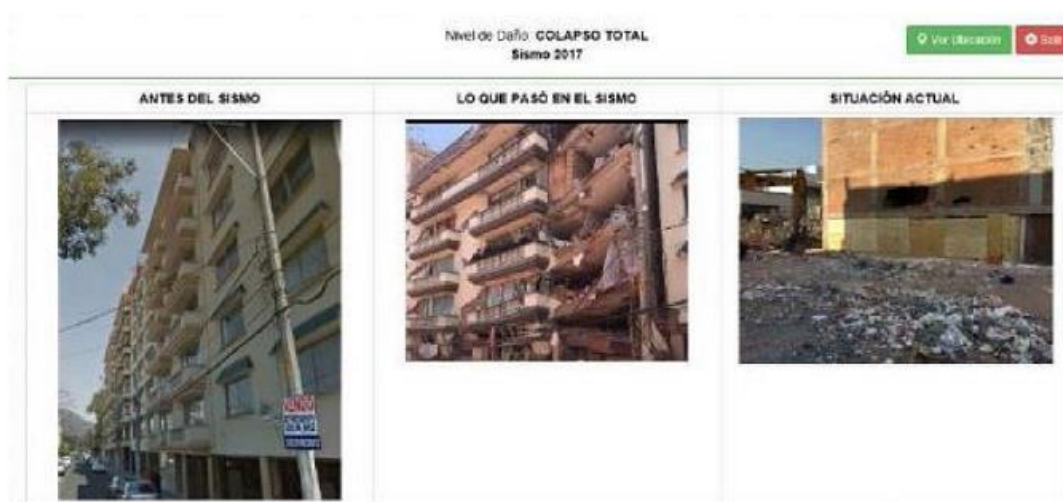
Figura 1.6 Visualización de la ficha general de información de cada edificio. Buendía y Reynoso (2019)⁸

Se presenta una descripción general de cada parte de la ficha general de información mostrada en la Figura 1.6.

- Información general: incluye el nivel de daño y el sismo que lo causó
- Antes del sismo: información fotográfica previa al evento, los parámetros que identifican al inmueble y sus características estructurales
- Lo que pasó en el sismo: fotografías de los daños, listado de los agravantes que ocasionaron los daños, periodo del suelo y aceleración estimada en ese sitio.
- Situación actual: fotografías y descripción de lo que existe actualmente en el sitio.

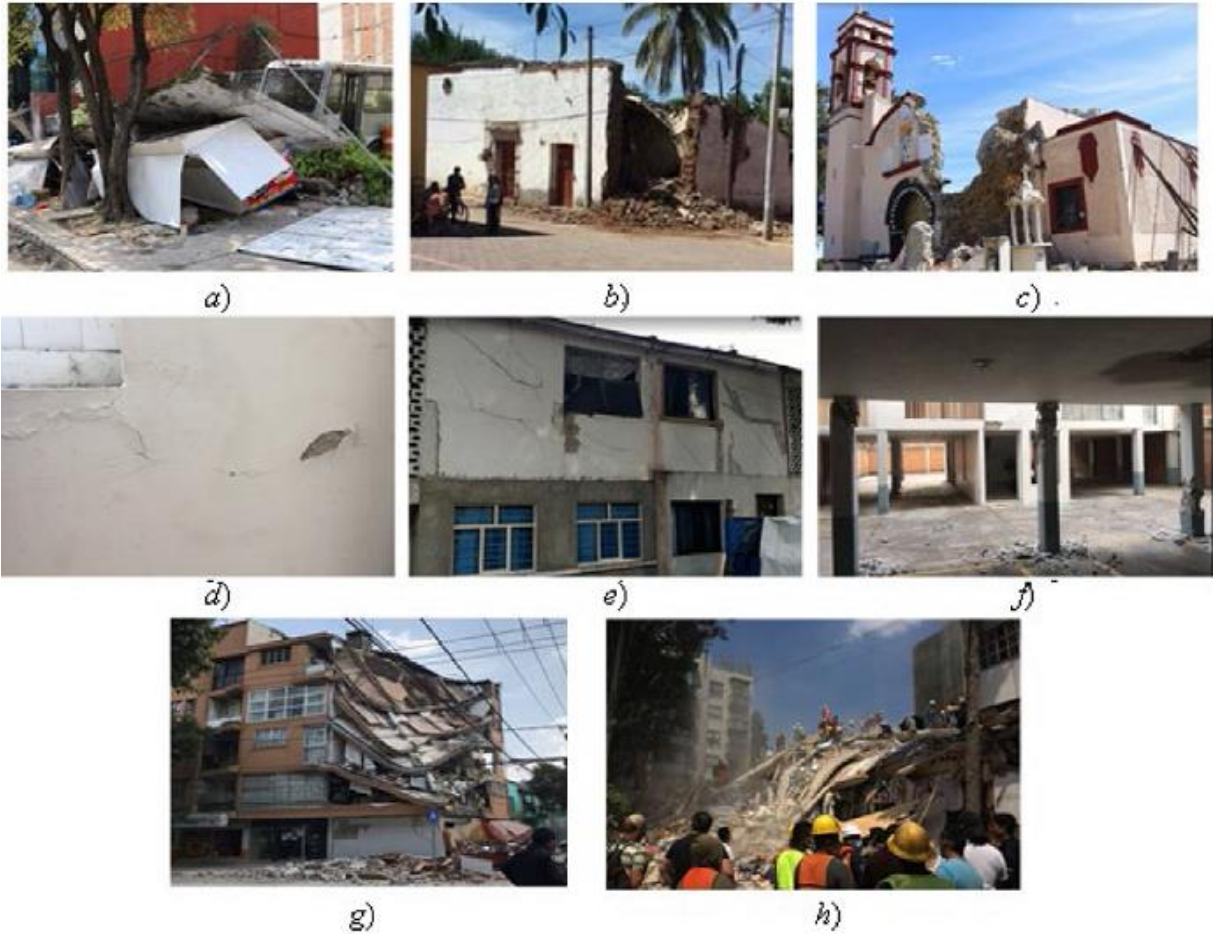
Figura 1.8 Algunos ejemplos de estructuras dañadas en el sismo de septiembre de 2017. Buendía y Reynoso (2019)¹⁰

En estructuras antiguas se puede observar que al menos 213 edificaciones resultaron dañadas, como el caso del estado de Puebla donde existe un número considerable de iglesias y construcciones de la época colonial, lo que aunado a la intensidad del sismo ocasionó que de estos tres estados fuera el más afectado en este rubro. Por otro lado, al menos 126 de las estructuras catalogadas como débiles y sin ingeniería resultaron dañadas. De las estructuras con tipos constructivos modernos, se puede observar que al menos 61 estructuras colapsaron totalmente y 46 lo hicieron de manera parcial, siendo la CDMX la entidad con más casos; al menos 159 estructuras resultaron dañadas de gravedad siendo de nuevo la CDMX la que tiene más casos. En la Figura 1.8, se pueden observar algunos ejemplos de los daños presentados.⁹

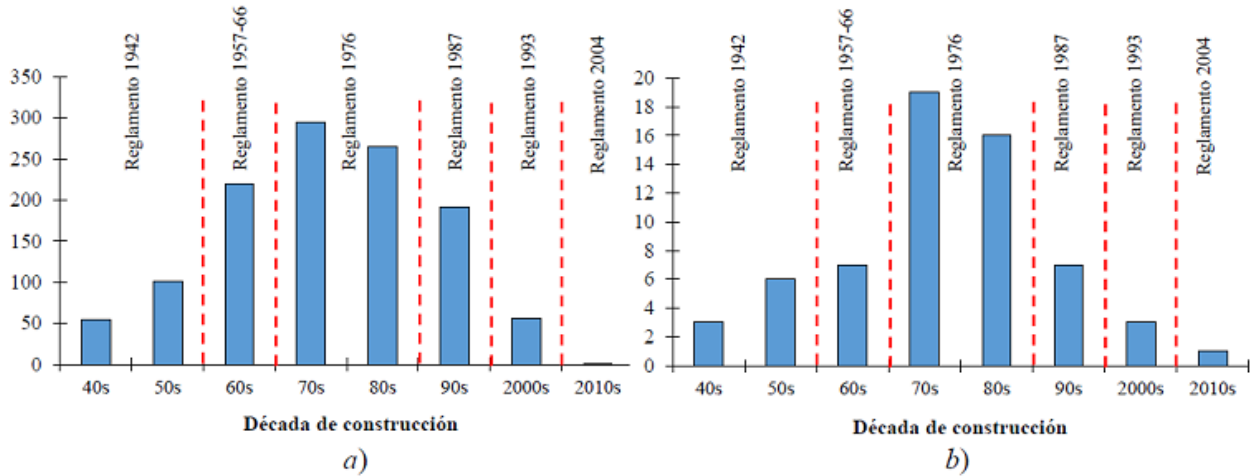
Figura 1.9 Distribución de estructuras dañadas en la CDMX según el año de construcción y el reglamento de construcción vigente para: a) toda la base de datos, b) colapsos parciales o totales. Buendía y Reynoso (2019)¹¹

La Figura 1.9 muestra los datos en función de la década en que fueron construidos los edificios en la CDMX. Se puede observar que la mayoría de las estructuras dañadas fueron construidas entre las décadas de los años sesenta y noventa, sin embargo, restringiendo los daños a solo colapsos, es posible observar que las estructuras construidas entre 1970 y 1990 fueron las estructuras que registraron mayor número de colapsos. Durante estas décadas hubo un gran auge en la

construcción de edificaciones a base de losas planas, dato que es congruente con el tipo estructural que registró más colapsos en la CDMX durante este sismo. Existen al menos once estructuras construidas después del reglamento de 1987 que colapsaron total o parcialmente, lo que evidencia fallas graves en el diseño o construcción.⁹

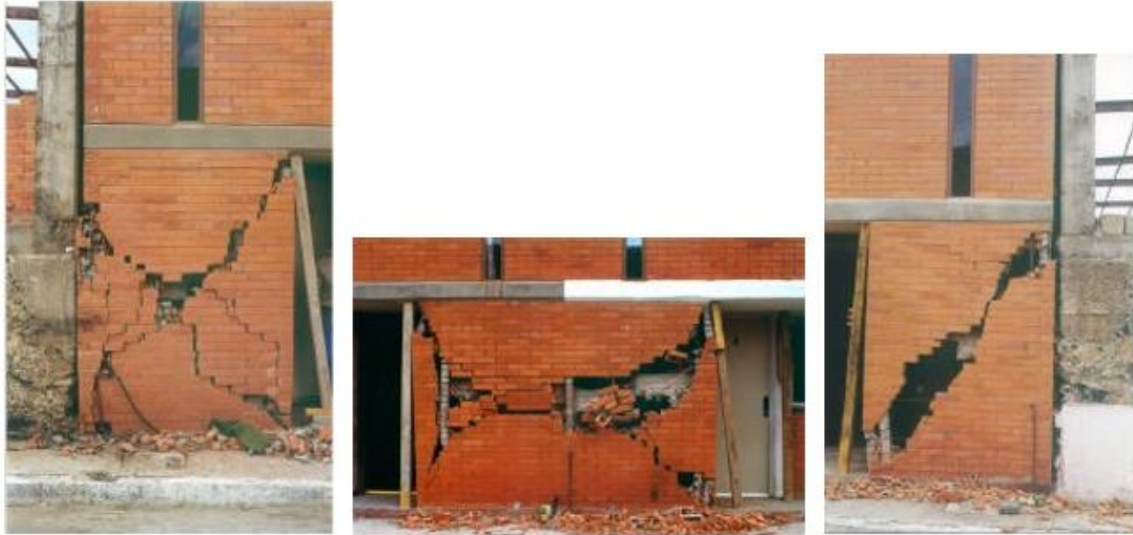
Figura 1.15 Daño de planta baja. Colegio de Ingenieros Civiles del Estado de Puebla (CICEPAC)¹⁷

En términos generales, 24 de las 28 viviendas resultaron con daño severo en los muros de planta baja y en la dirección débil. Como en todas las unidades el daño fue similar, la descripción se hace general. El daño se presentó como agrietamiento inclinado que siguieron principalmente las juntas de mortero, pero que también atravesaron algunas de las piezas de mampostería, en la planta baja. La planta alta resultó prácticamente sin daño.¹⁵

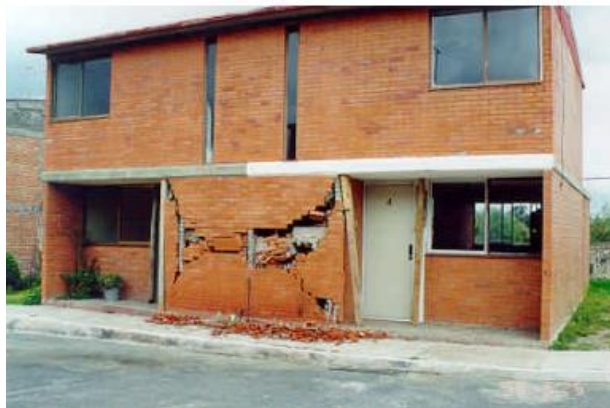
Figura 1.16 Daño en muro de fachada. Alcocer et al. (1999).

Solo en algunos casos donde el daño se debió a una acción indirecta de las fuerzas horizontales por la posible torsión y por la restricción de la escalera de concreto que trabajó como puntal contra estos muros. Los agrietamientos fracturaron las paredes de las piezas colapsándolas y dejando huecos de 60 a 80 cm.¹⁶

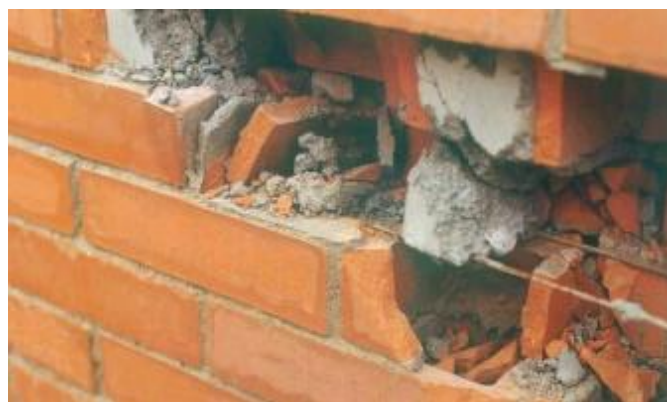
Figura 1.17 Refuerzo horizontal Guillermo, Alcocer et al. (1999).

En muy pocos muros se utilizó aparentemente un refuerzo horizontal mediante alambres lisos estirados en frío conocidos como escalerilla, hecha con dos alambres en la junta y separadas cada cinco hiladas de tabique. Más aún, el anclaje de las escalerillas en los castillos terminaba recto en lugar de haberse doblado formando ganchos de 90° o 180°. ¹⁶

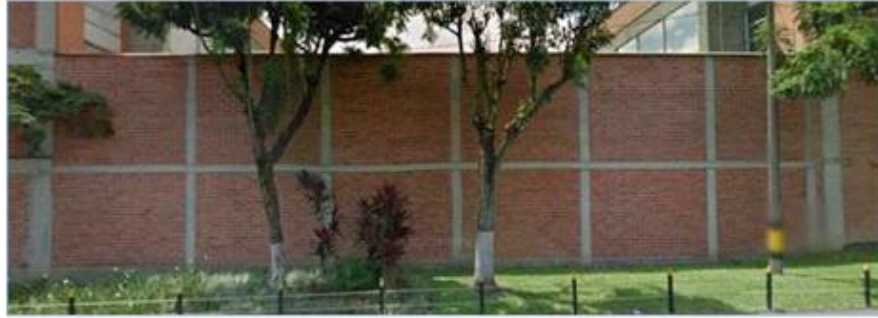
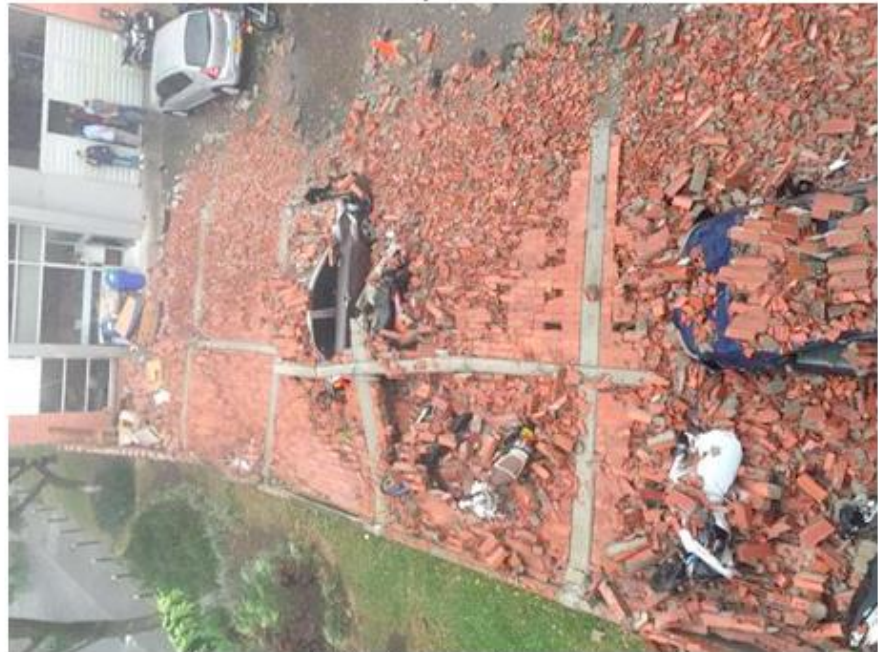
(a) Antes del colapso (no se muestran las perforaciones realizadas posteriormente)

(b) Muro colapsado

Otro ejemplo de las fallas por la confianza y deficiencia de confiar solo en el conocimiento empírico sucedió el 21 de febrero de 2017, un muro de mampostería de ladrillo no reforzada, de 6 m de alto por 24 m de largo y 14 cm de espesor que conectaba dos edificios de bodegas en Medellín, Colombia, colapsó bajo fuerzas de vientos moderadas.²⁴

El muro de mampostería de ladrillo no reforzada se construyó con pórticos intermedios de concreto, levemente reforzados y bastante separados entre sí, con lo que se obtuvo un panel de mampostería de grandes dimensiones. El muro estaba ubicado en el Centro Industrial del Sur, zona del principal comercio mayorista de Medellín, Departamento de Antioquía. La caída de escombros destruyó los vehículos estacionados junto a él e interrumpió las actividades laborales normales, sin embargo, no se registraron lesionados. La Figura 1.23 muestra el muro antes y después del colapso. La Figura 1.24 muestra la secuencia del colapso obtenida de un video grabado en la esquina suroeste.²⁴

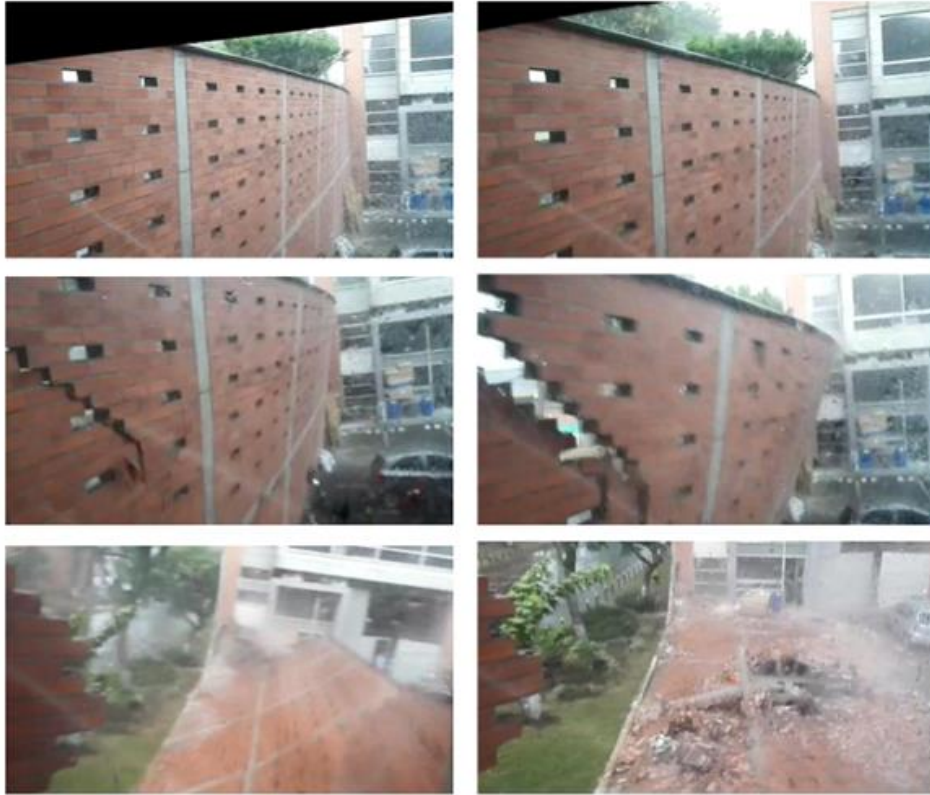
Figura 1.24 Secuencia del colapso. Aviram, A., Badillo, J., Prieto, J. L., & Jaramillo, J. (2019).²⁵

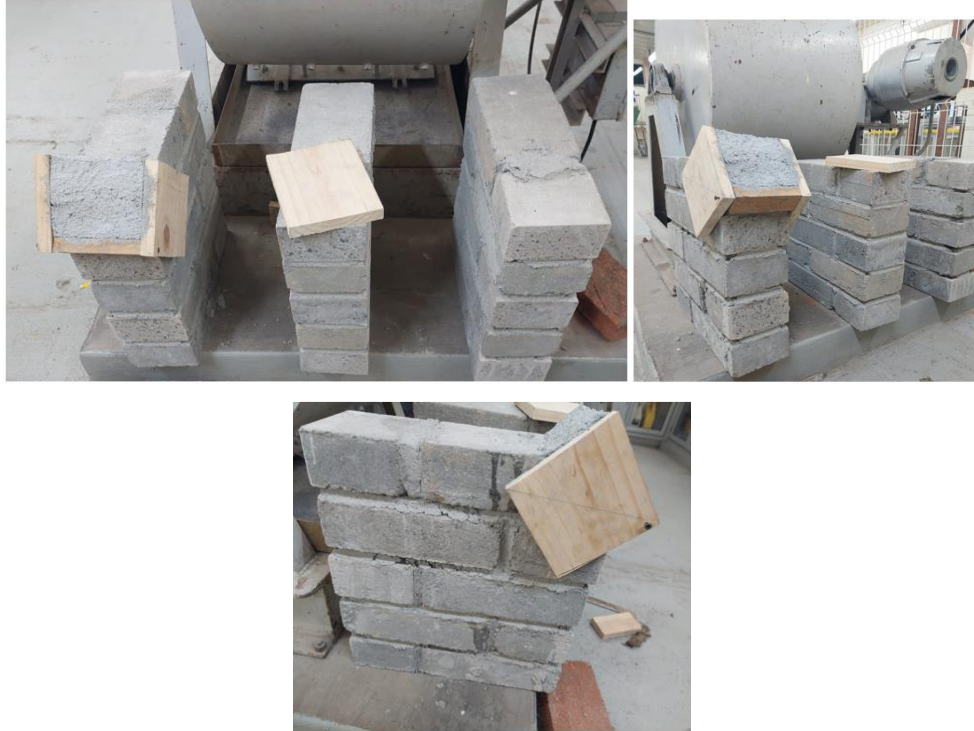
Figura 1.26 Muestras de probetas fabricadas para determinación de falla a tensión diagonal²⁷

En las Figuras 1.26 y 1.27 se muestran probetas de mampostería que se estudiarán para dar continuidad a esta tesis de investigación, las pruebas de materiales quedan fuera del alcance de esta investigación pero los resultados obtenidos en esta tesis han servido de base para la construcción de nuevas probetas de materiales para ser estudiado como una segunda etapa en un proyecto de investigación que se está desarrollando en el Laboratorio de materiales de la Escuela de Ingeniería Mazatlán UAS cuyo responsable técnico es el Dr. José Francisco Lizárraga Pereda .

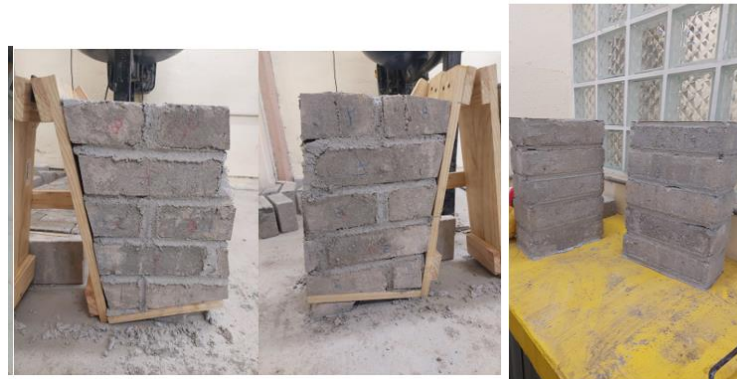
Figura 1.27 Muestras de probetas fabricadas para determinación de falla a compresión²⁸

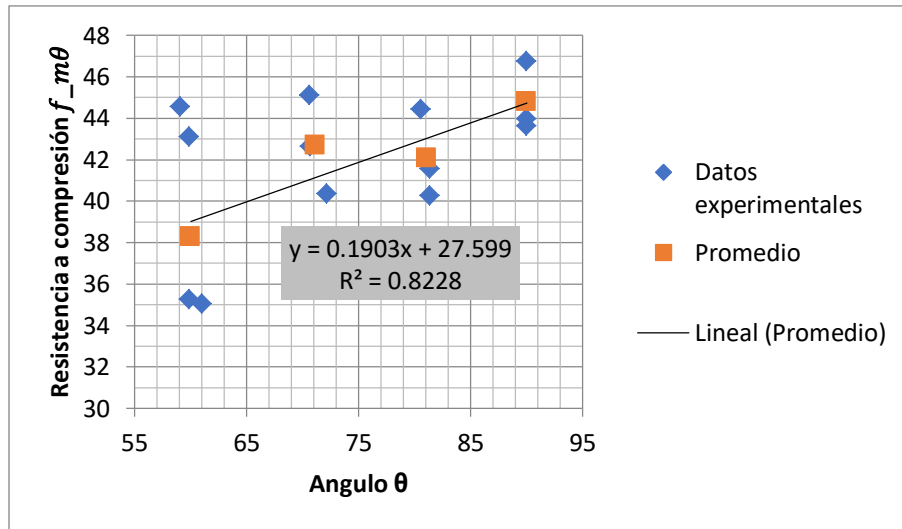
Figura 3.1 Representación de resistencia a compresión ³⁸

En la Figura 3.1 se grafican los valores de la resistencia a compresión para cada uno de los resultados experimentales y además se incluye el promedio para cada ángulo de inclinación con su respectiva ecuación de correlación.

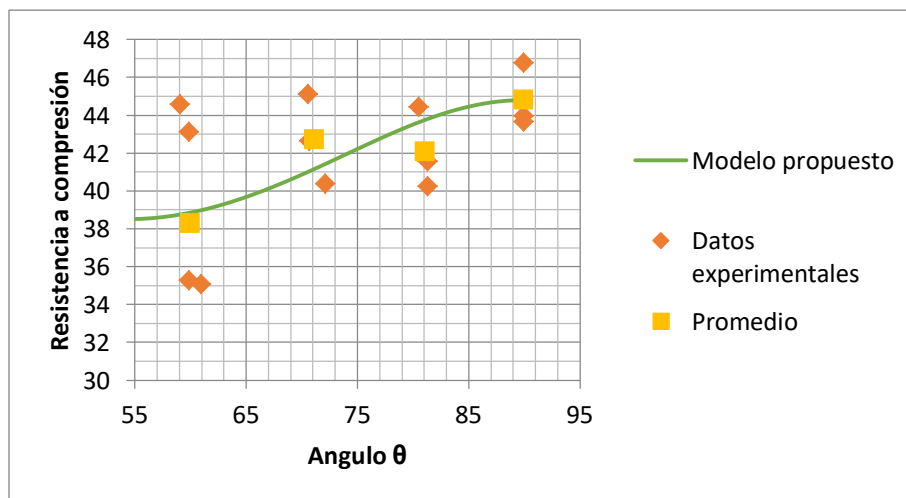
Figura 3.5 Representación de la variación de la resistencia a compresión teórica⁴²

Con esta ecuación es posible determinar la resistencia a compresión de pilas de mampostería conociendo la resistencia a compresión de pilas a 90° (f_m) y el parámetro τ_u el cual se obtiene de datos experimentales como se explicó en la sección 3.2

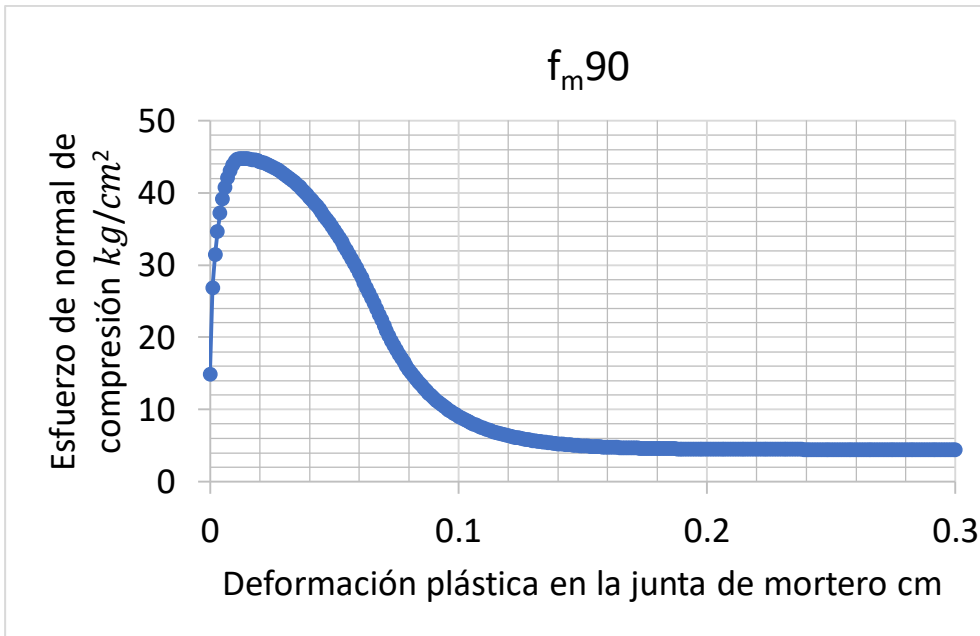
Figura 3.6 Representación de deformación de la muestra a 90°⁴³

$$\bar{\sigma}_3(u_n^p) = 4.48 + (22.4 - 4.48) e^{2 \left(\frac{22.4 - 44.8}{0.069 - 0.012} \right) \left(\frac{u_n^p - 0.069}{22.4 - 4.48} \right)} \quad 3.40$$

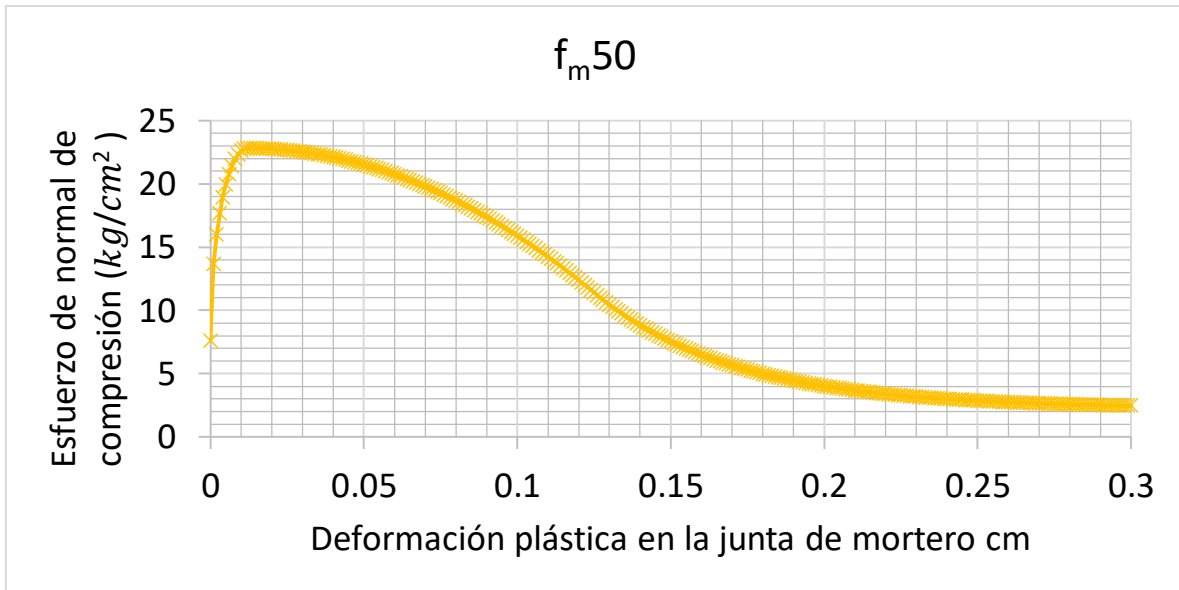
Figura 3.10 Representación de deformación de la muestra a 50°⁴⁷

$$\bar{\sigma}_3(u_n^p) = 3.88 + (15.5) e^{2 \left(\frac{-19.38}{0.125 - 0.012} \right) \left(\frac{u_n^p - 0.125}{15.5} \right)} \quad 3.65$$
